Analyse du risque inondation au droit du camping Leï Suves au Lavandou.

Note d'expertise hydraulique

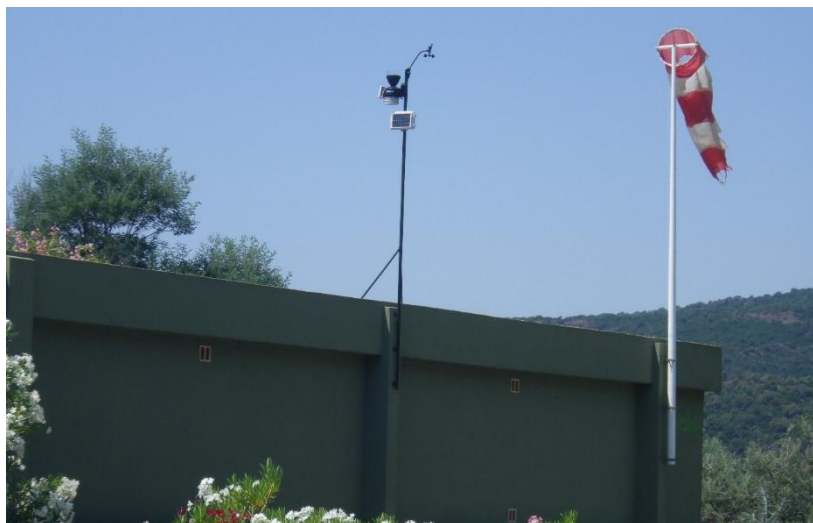
Figure 5 : Photographie du pluviomètre situé au niveau de l'héliport

Le pluviomètre situé proche du bassin versant au niveau de l'héliport, a enregistré un cumul de pluie de 256 mm en 3 heures, ce qui est exceptionnel.

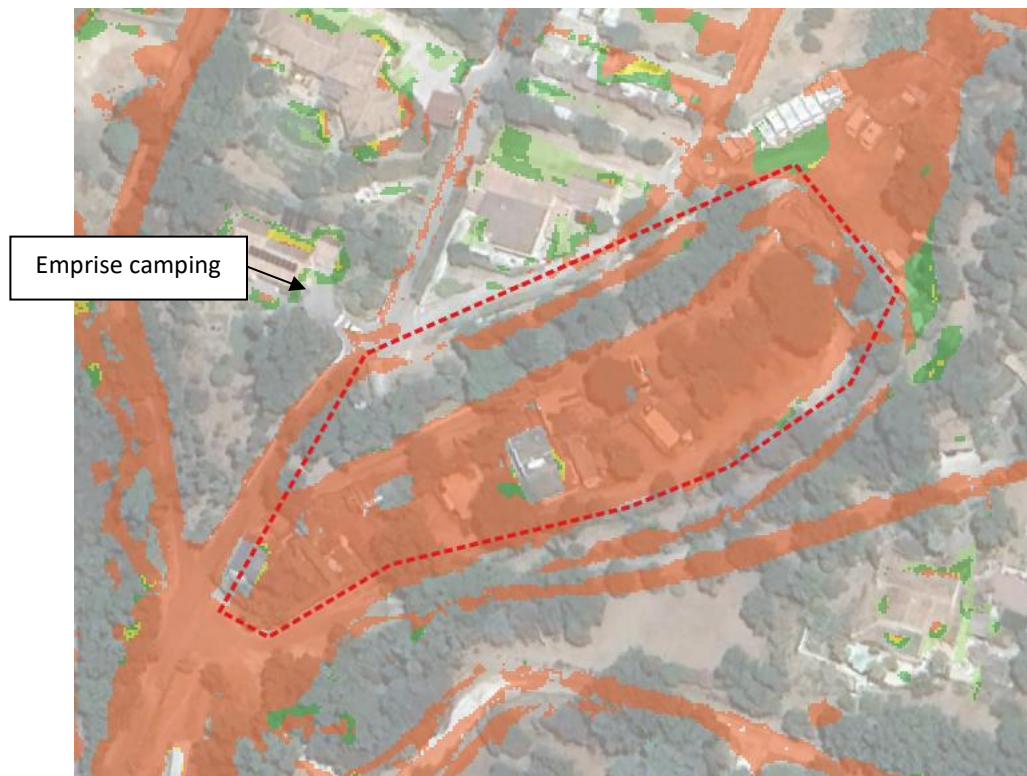
L'aléa est le croisement de la hauteur d'eau et de de la vitesse d'écoulement selon une grille établie par la collectivité et souvent calquée sur les grilles type PPRI (Plan de Prévention du Risque Inondation).

Celle en vigueur dans le Var est présentée ci-contre.

La carte ci-dessous permet d'appliquer cette grille au périmètre analysé. On s'aperçoit sans surprise, compte tenu de la cartographie des vitesses d'écoulements présentée précédemment, que **toute l'emprise en en classe d'aléa très fort.**

Cette classe d'aléa n'est pas compatible avec la présence d'un ERP à cet endroit.

Figure 12 : cartographie de l'aléa sur l'emprise du camping Leï Suves pour l'orage du 20 mai 2025

Le site de la plateforme est donc une zone de danger élevé où peuvent transiter d'importantes quantités d'eau en surface avec des vitesses d'écoulement importantes, incompatibles avec la présence d'un camping.
